### 機械加工仕上げ面が悪い

要因区分が機械側に有ると判断された時の現存する測定機器をご紹介します。ご一緒に、要因を潰して加工面改善につなげていきましょう。計測器を使用して予防保全や機械劣化を調査し、早期に修正しましょう。

## 芝浦機械エンジニアリング株式会社

工作機械サービス本部

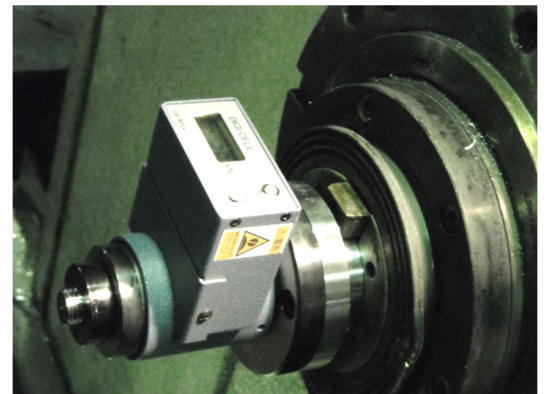
#### 1. クランプ力低下はテーパ面劣化を早めます！！

クランプ力が低下すると切削中に工具が挙動し、切削振動を伴った加工面の荒れにつながります。クランプ力はご使用になられている機械に対し適正値になるように設計されていますが、長期使用により劣化を伴います。クランプ力が低下したまま重切削を繰り返しますと、工具とテーパ面に隙間が発生しやすくなり、更に加工面が粗れます。また、定期的測定によりクランプ力低下の状態が把握できます。

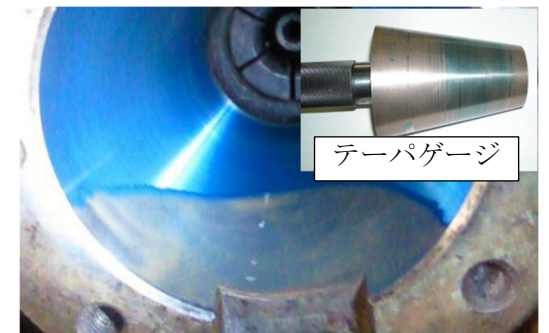
テーパ面は工具がしっかり接触するよう、テーパのあたりは80%程度となるよう製作されています。通常使用であっても工具着脱装置を有するクランプ機構で長期間使用した場合、工具や主軸テーパ面徐々に摩耗します。右の写真の状態は小径側（青あたり）しか当たらず、大径側で工具がふられていました。

テーパゲージによる当たりの状況

再研磨を実施しテーパ面と工具当たり量をテーパゲージにて復元し、大径側当たりで80%目標に修正します。

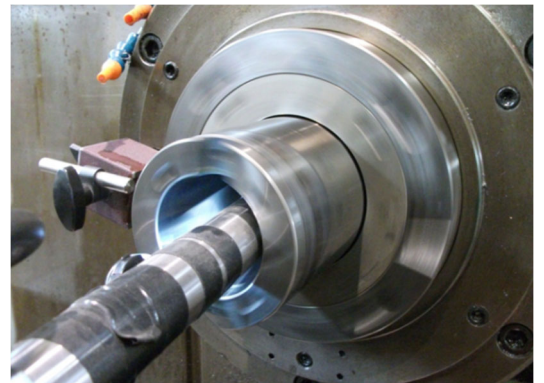
実機で研磨装置を載せテーパ面修正している状態

**【注意】**テーパ面の表面処理による硬度は限りがあります。お勧めしているのに矛盾しますが、できる限り研磨量は最小限に抑える必要があります。機上で研磨する為には、いくつかの条件がありますのでお問い合わせ下さい。

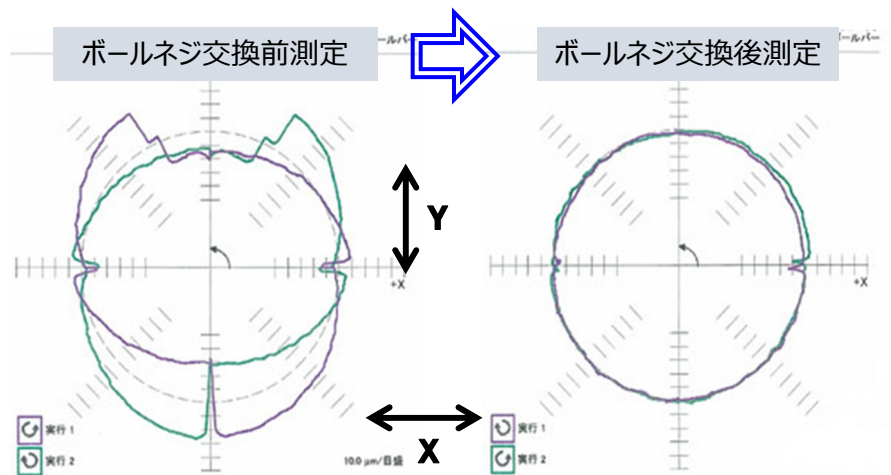
機械のガタ、送り不良及び振動は真円度測定器にて確認する事が出来ます。

加工面ではなかなか判断が難しいですが、左図の様に測定結果を目視して改善する事が出来ます。

左図は横形機 X-Y軸です。

Y軸ボールネジ交換する事で改善いたしました。

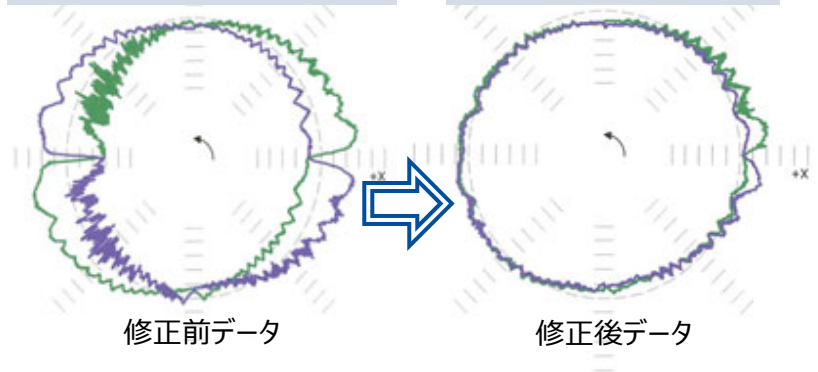
真円度測定器を使用した原因調査例

X軸、Y軸でのそれぞれの単軸加工面はきれいな仕上加工面になっているが、X、Y軸の合成送りで仕上加工すると加工面が荒れる。

- 1・合成送りの、X軸送りが遅くなるほど面が荒れる。
- 2・X軸の送り方向で比較した時X軸がマイナス方向に反転移動開始すると加工面の荒れが大きい。
- 3・X軸の軸切替部（象限切替）のバックラッシュが大きい。
- 4・機械はリニアガイド仕様。
- 5・移動トルクは同機種と比較して5%程度高い 潤滑油も減っていた。
- 6・異常音も無い。作業者は潤滑油消費量のチェックはしていなかった。

- 1.潤滑油は消費していたが消費量が少なかった。(もう一台の同一マシニングセンタと比較)
- 2.位置決め測定では ボールネジともガタの症状は無く異常が見られなかった。
- 3.ボールネジ及びリニアガイド (レール) には、わずか手で感じる油がある状態だった。
- 4.ボールネジ及びリニアガイド (レール) に潤滑油が切れたと仮定し塗布したところ上図の通り改善が見られた。(既にボールネジに周期的な誤差が発生している。納入20年経過)

リニアガイド及びボールネジの油膜が切れると X軸はモータで引張る方向でハンチング (振動) し、押出す方向はモータの力である程度なめらかに動く。Y軸送りと同調出来ず加工面に振動するような模様が出る事が判明した。この状態では、送りスピードが遅いほど加工面が荒れる事となる。

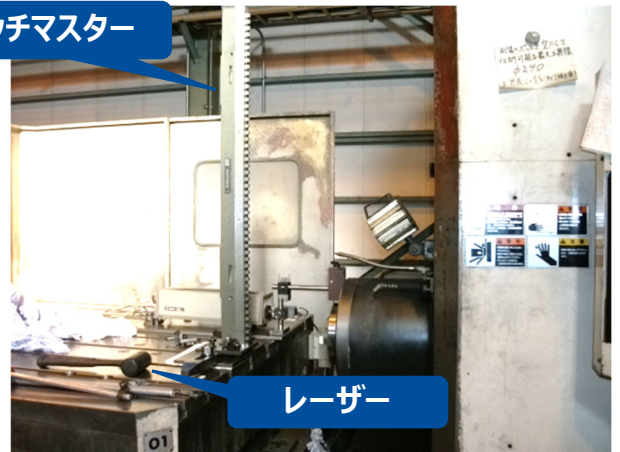
ピッチマスター

位置決め測定により ロストモーションやバックラッシュに異常が無いかを確認し、機械の状態を診断します。

機械の精度調整に合わせて、定期的に位置決め精度を確認及び修正する事をお勧めいたします。

ストロークが長い機械の場合は特に、レーザー測長器とチェックマスターのダブルチェックにて確実に補正されている事を確認しています。

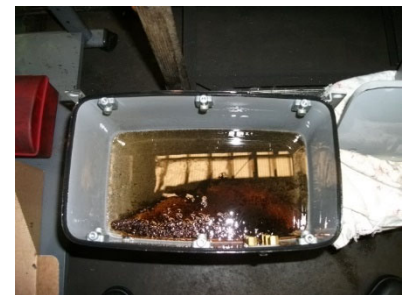
朝一番の機械慣らし運転時は異常無く機械稼働出来たが、時間の経過とともに重量が重い軸から異常音発生。翌朝になると異常音が消えていた。

機械を稼働していると再度異常音が発生した為、軸トルクを確認したところ、過負荷寸前だった。作業者は日常点検として潤滑油量消費のチェックはしていなかった。

潤滑油が正常に供給されていないと初期潤滑でわずかに油膜が出来たが油膜を維持する事が出来ない。

この場合摺動潤滑の油膜が切れて位置決め時のトルクが増大します。

摺動材は油膜がある事により摩擦係数を小さくしている為、油膜が無くなると摺動材は異常摩耗し精度を劣化させます。

外観上では、切粉もなくきれいにしようされていましたが、潤滑油タンク内の底（特にポンプ吸い口の下）に不純物が溜まっている状態でした。ポンプの吸口にはフィルターがあり目詰まりを発生させます。

本不具合事例は潤滑油ポンプ交換し良好になりました。

このような場合、フィルターの交換とタンク内清掃が必要です。

また、分配器が正常に動作し滴下しているか？エア混入が無いのか？定期的に点検が必要です。
