2-①.テーパ研削

3.ATC芯出しの重要性！！

4.機械ガタ（動的）測定！！

芝浦機械エンジニアリング株式会社

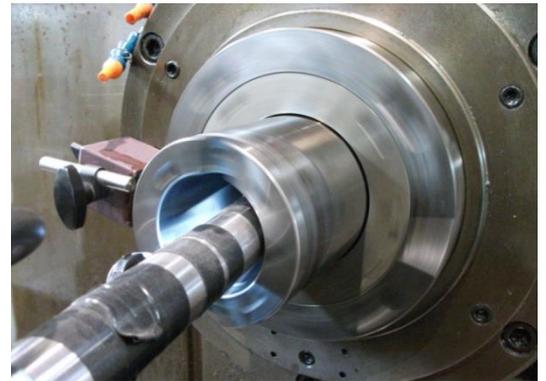
実機で研磨装置を載せテーパ面修正している状態

再研磨を実施しテーパ面と工具当たり量をテーパゲージにて復元し、大径側当たりで80%目標に修正します。

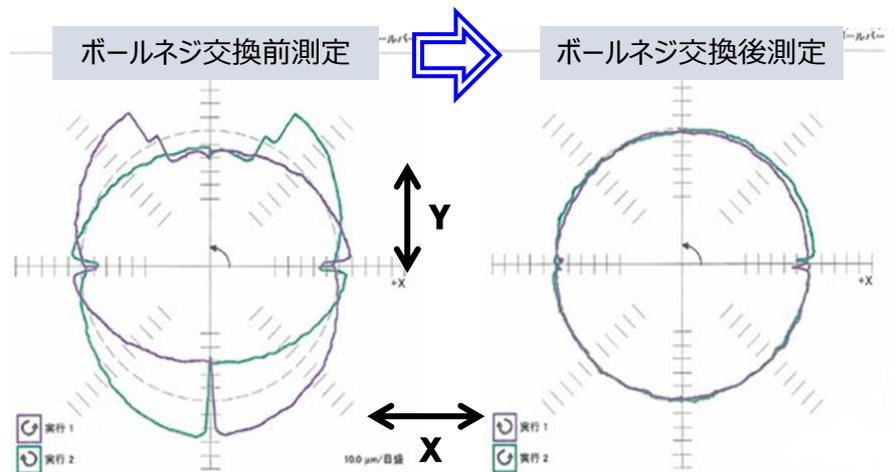
左図は横形機 X-Y軸です。

機械のガタ、送り不良及び振動は真円度測定器にて確認する事が出来ます。

加工面ではなかなか判断が難しいですが、左図の様に測定結果を目視して改善する事が出来ます。

Y軸ボールネジ交換する事で改善いたしました。

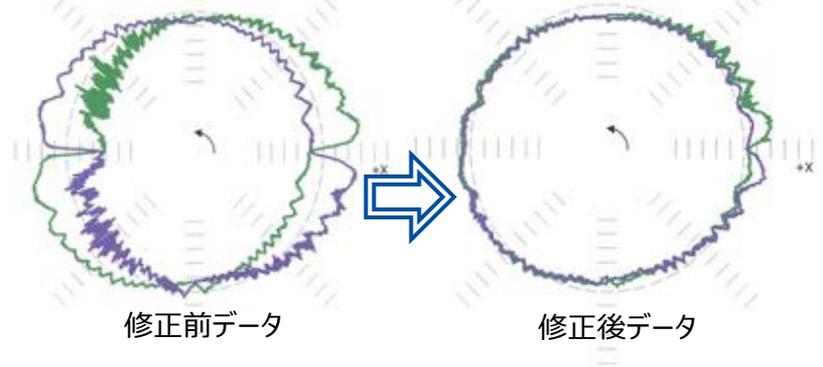
真円度測定器を使用した原因調査例

X軸、Y軸でのそれぞれの単軸加工面はきれいな仕上加工面になっているが、X、Y軸の合成送りで仕上加工すると加工面が荒れる。

- 1・合成送りの、X軸送りが遅くなるほど面が荒れる。
- 2・X軸の送り方向で比較した時X軸がマイナス方向に反転移動開始すると加工面の荒れが大きい。
- 3・X軸の軸切替部（象限切替）のバックラッシュが大きい。
- 4・機械はリニアガイド仕様。
- 5・移動トルクは同機種と比較して5%程度高い 潤滑油も減っていた。
- 6・異常音も無い。作業者は潤滑油消費量のチェックはしていなかった。

- 1.潤滑油は消費していたが消費量が少なかった。(もう一台の同一マシンングセンタと比較)
- 2.位置決め測定では ボールネジともガタの症状は無く異常が見られなかった。
- 3.ボールネジ及びリニアガイド (レール) には、わずか手で感じる油がある状態だった。
- 4.ボールネジ及びリニアガイド (レール) に潤滑油が切れたと仮定し塗布したところ上図の通り改善が見られた。(既にボールネジに周期的な誤差が発生している。納入20年経過)

リニアガイド及びボールネジの油膜が切れると X軸はモータで引張る方向でハンチング (振動) し、押出す方向はモータの力である程度なめらかに動く。Y軸送りと同調出来ず加工面に振動するような模様が出る事が判明した。この状態では、送りスピードが遅いほど加工面が荒れる事となる。

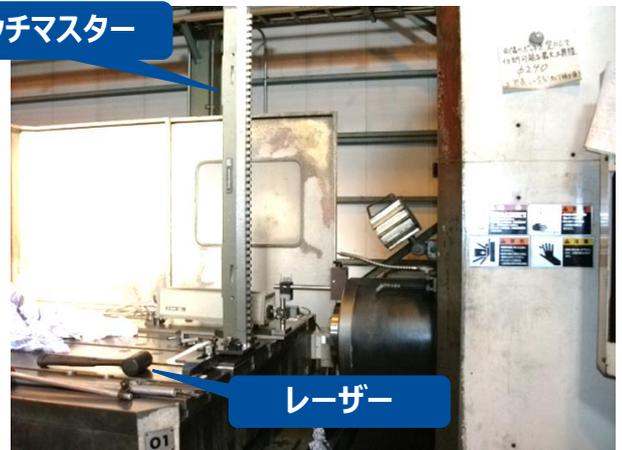
ピッチマスター

位置決め測定により ロストモーションやバックラッシュに異常が無いかを確認し、機械の状態を診断します。

機械の精度調整に合わせて、定期的に位置決め精度を確認及び修正する事をお勧めいたします。

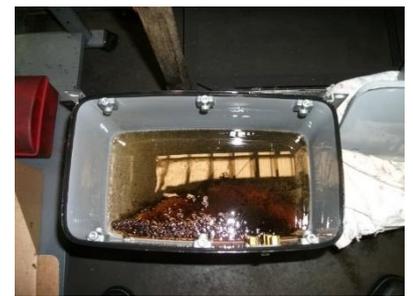
潤滑油が正常に供給されていないと初期潤滑でわずかに油膜が出来たが油膜を維持する事が出来ない。

この場合摺動潤滑の油膜が切れて位置決め時のトルクが増大します。

外観上では、切粉もなくきれいにしようされていましたが、潤滑油タンク内の底（特にポンプ吸い口の下）に不純物が溜まっている状態でした。ポンプの吸口にはフィルタがあり目詰まりを発生させます。

本不具合事例は潤滑油ポンプ交換し良好になりました。

このような場合、フィルタの交換とタンク内清掃が必要です。
